## **Kalkwerk Haas in Großen-Linden, um 1936**

## **Bergschlag durch den „Uraltbergbau“, April 1993**

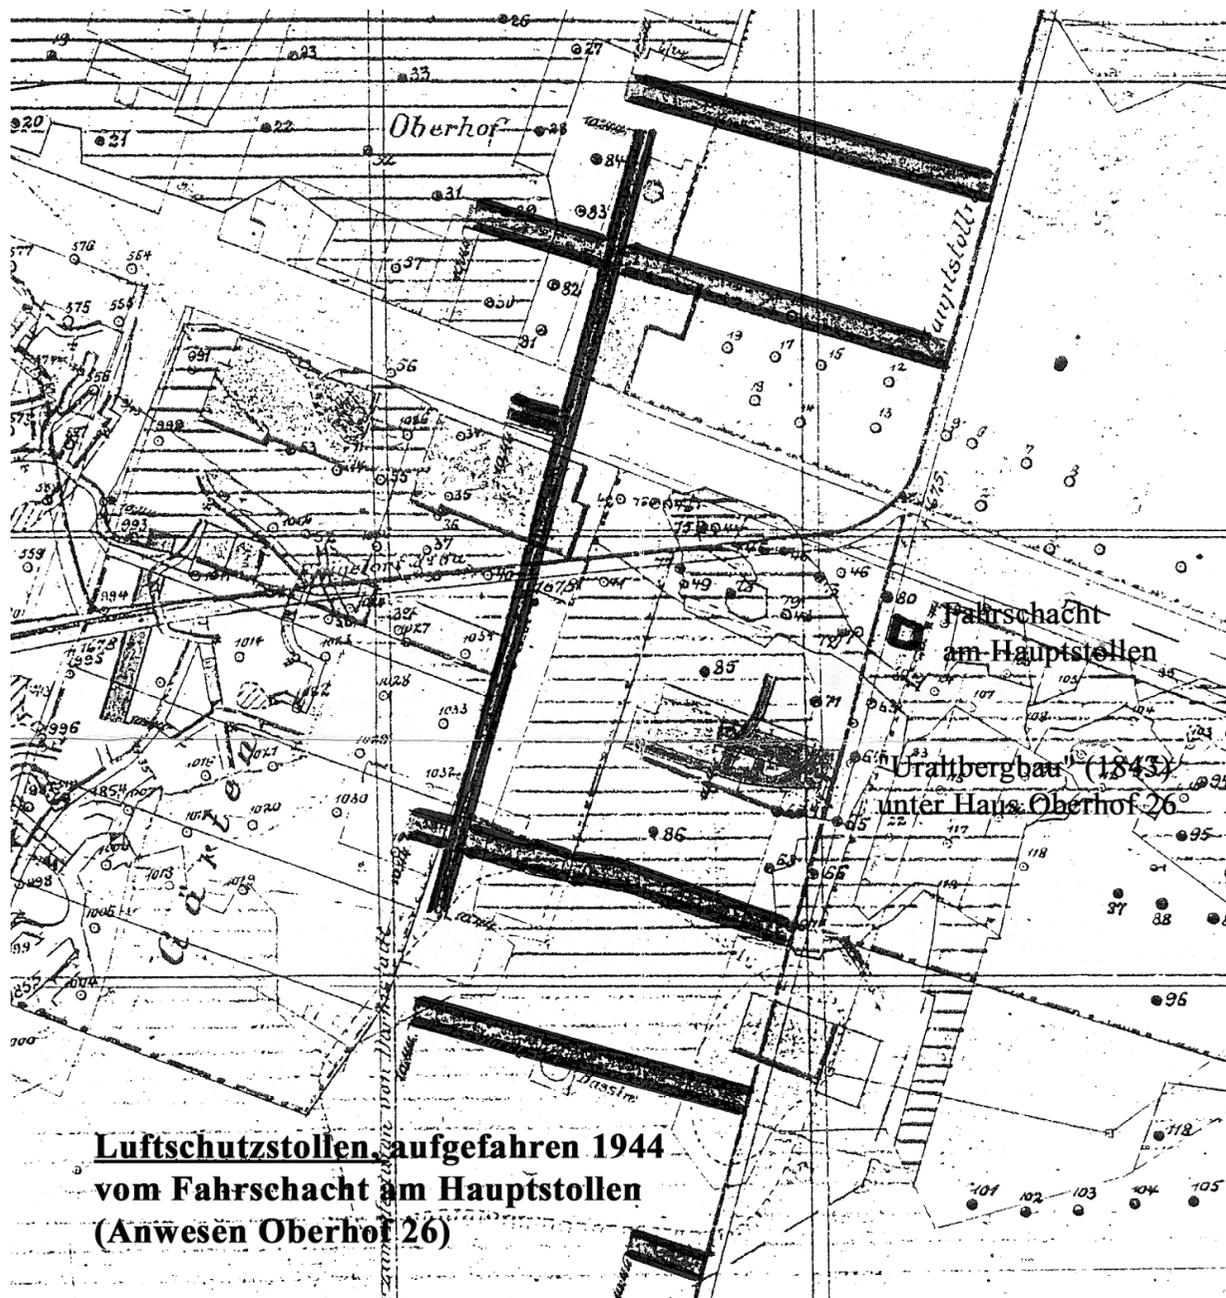
# Strecken am Oberhof, die 1944 als zusätzliche Luftschutzstollen aufgeföhren wurden

Die Stollen in Betrieb 8 wurden schon früh als Luftschutzstollen ausgewiesen und auch von der Gießener Bevölkerung benutzt.

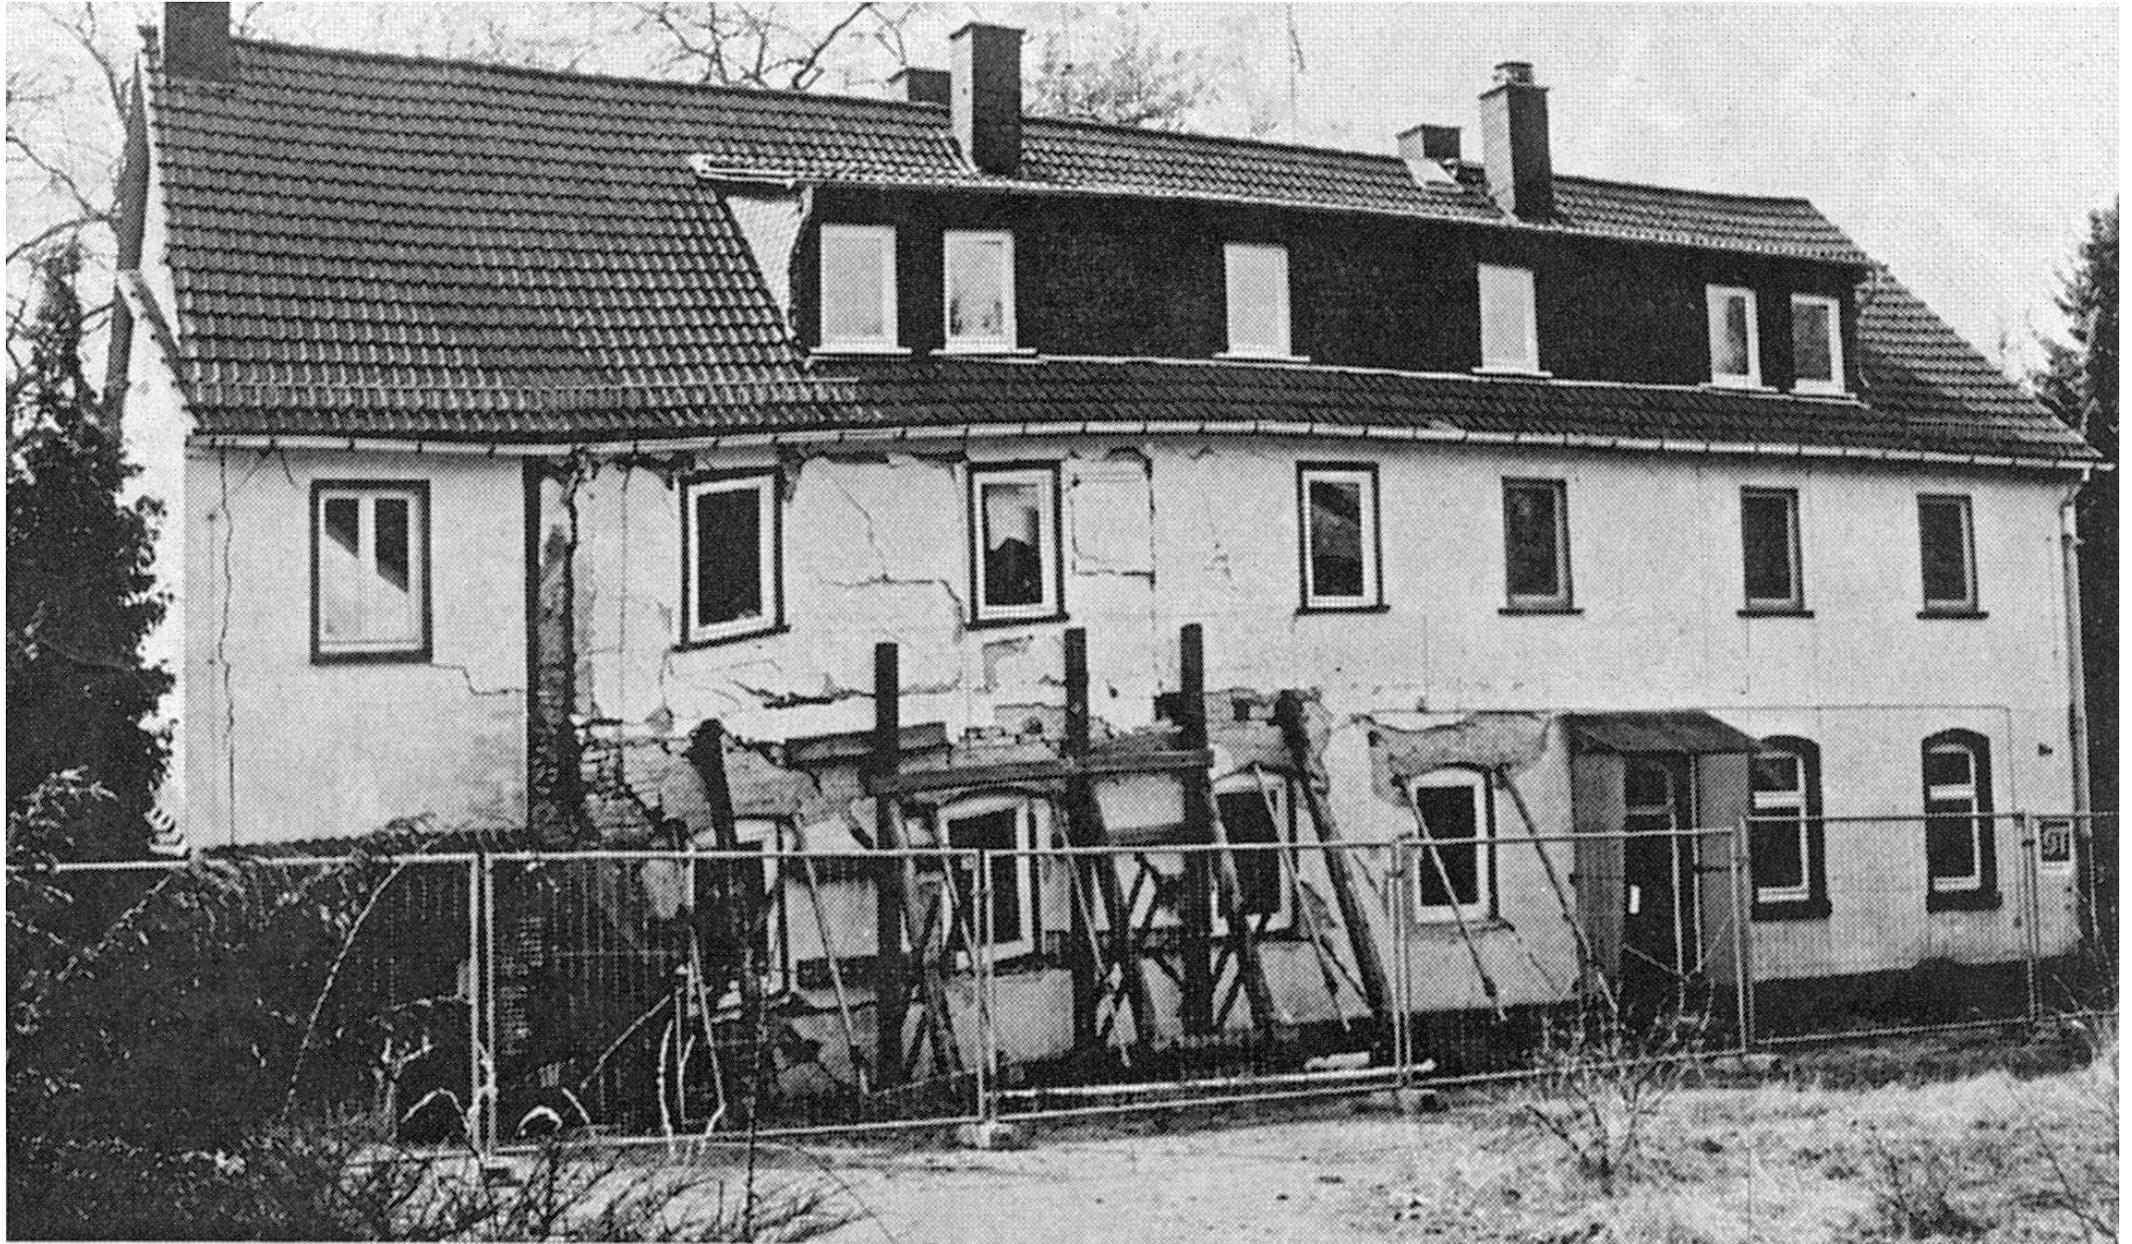
Das Haus Oberhof 26 (Kutscherhaus) wurde unbewohnbar und im Dezember 1996 abgerissen.  
Auf dem Grundstück entstanden zwei neue Wohngebäude, die allerdings tief gegründet werden mussten.

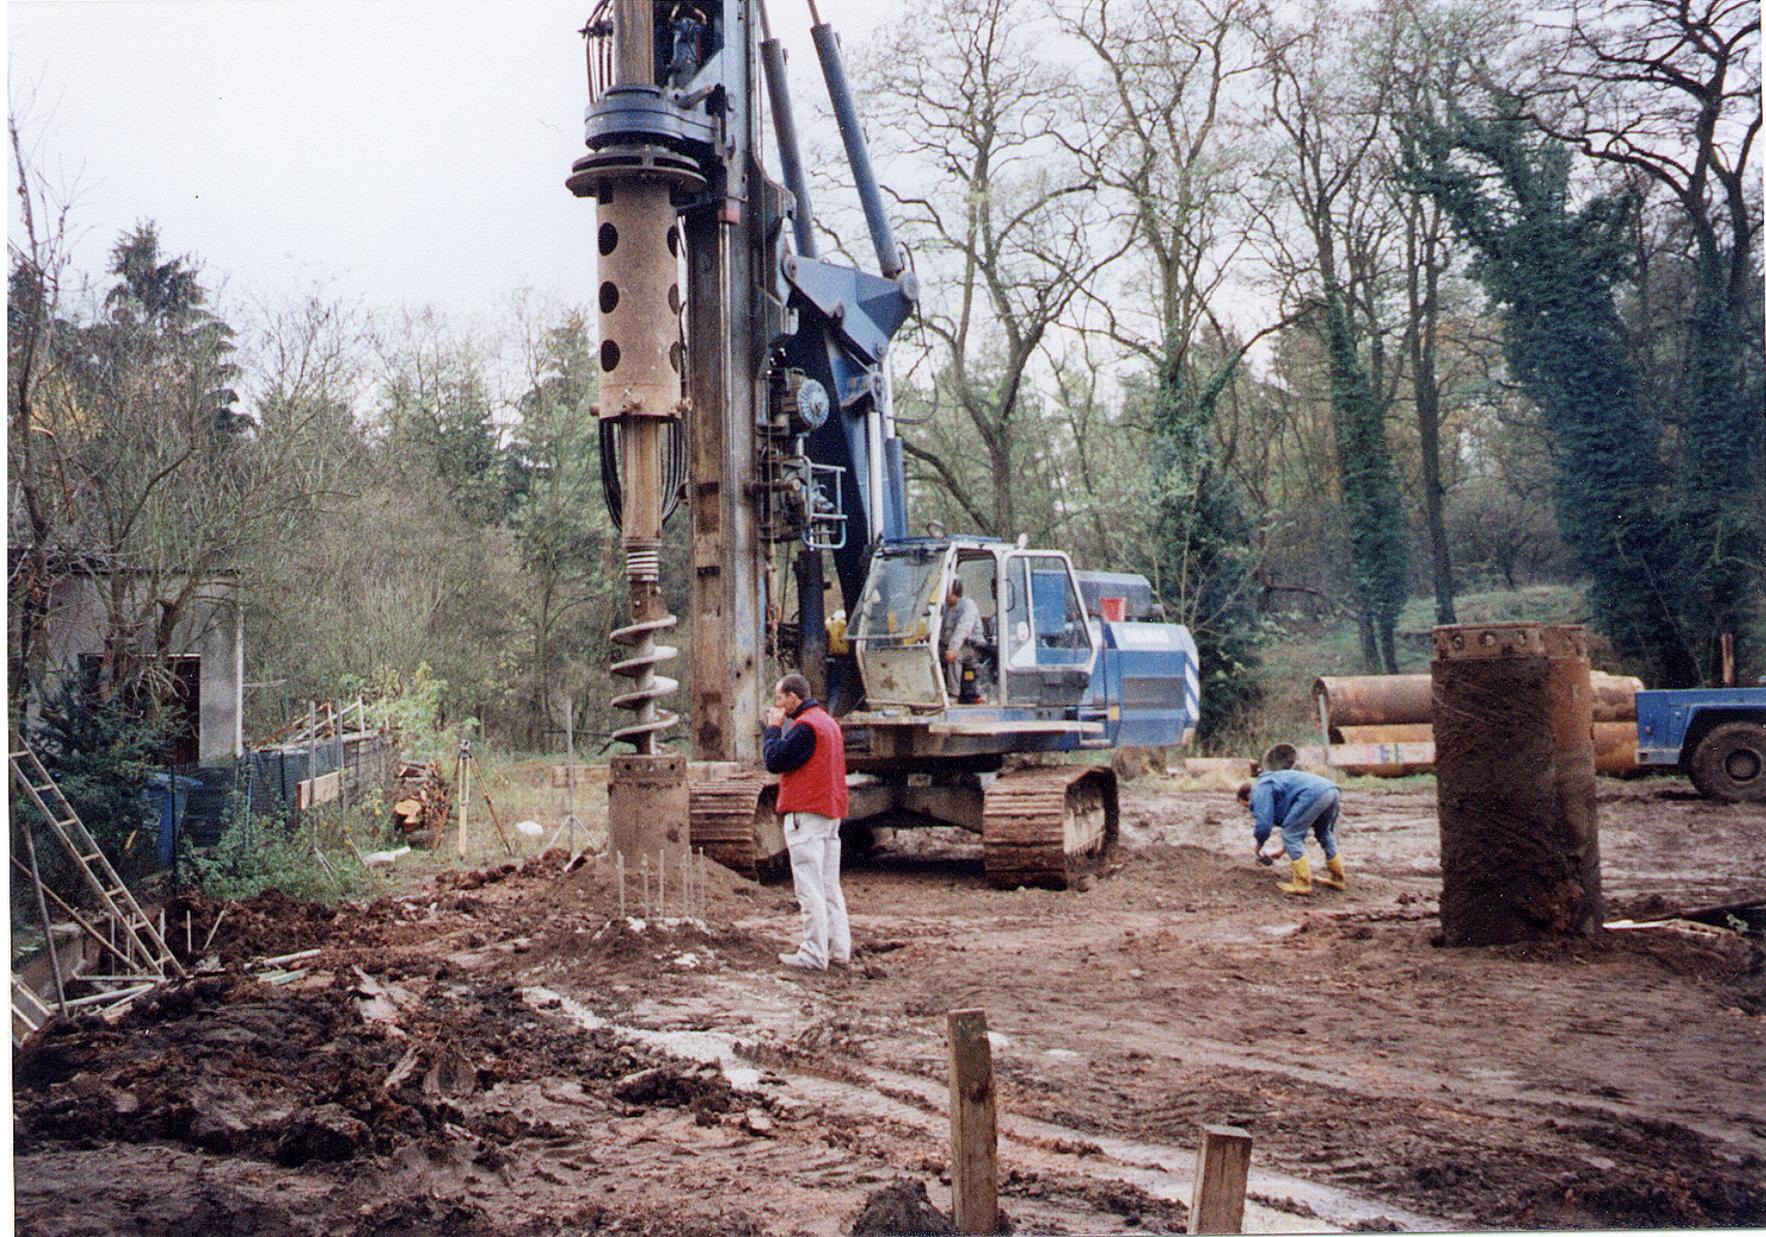
## Neubau Am Oberhof 26a, Arbeiten zur Fundamentierung, 1999

Nach dem Abbruch des alten Gebäudes wurden 16 Betonpfähle mit Durchmesser 75 cm bis 120 cm gegossen, Gründungstiefe zwischen 6 und 30 m. Man stieß dabei auf Hohlräume, die mit Beton verfüllt wurden. Auf die Köpfe dieser Betonpfähle wurde die Fundamentplatte gegossen. Rechts im Bild ist von Akazien bestandene Anhöhe des ehemaligen Wasserhochbehälters zu sehen. - (Bilder: Ralf Diehl)

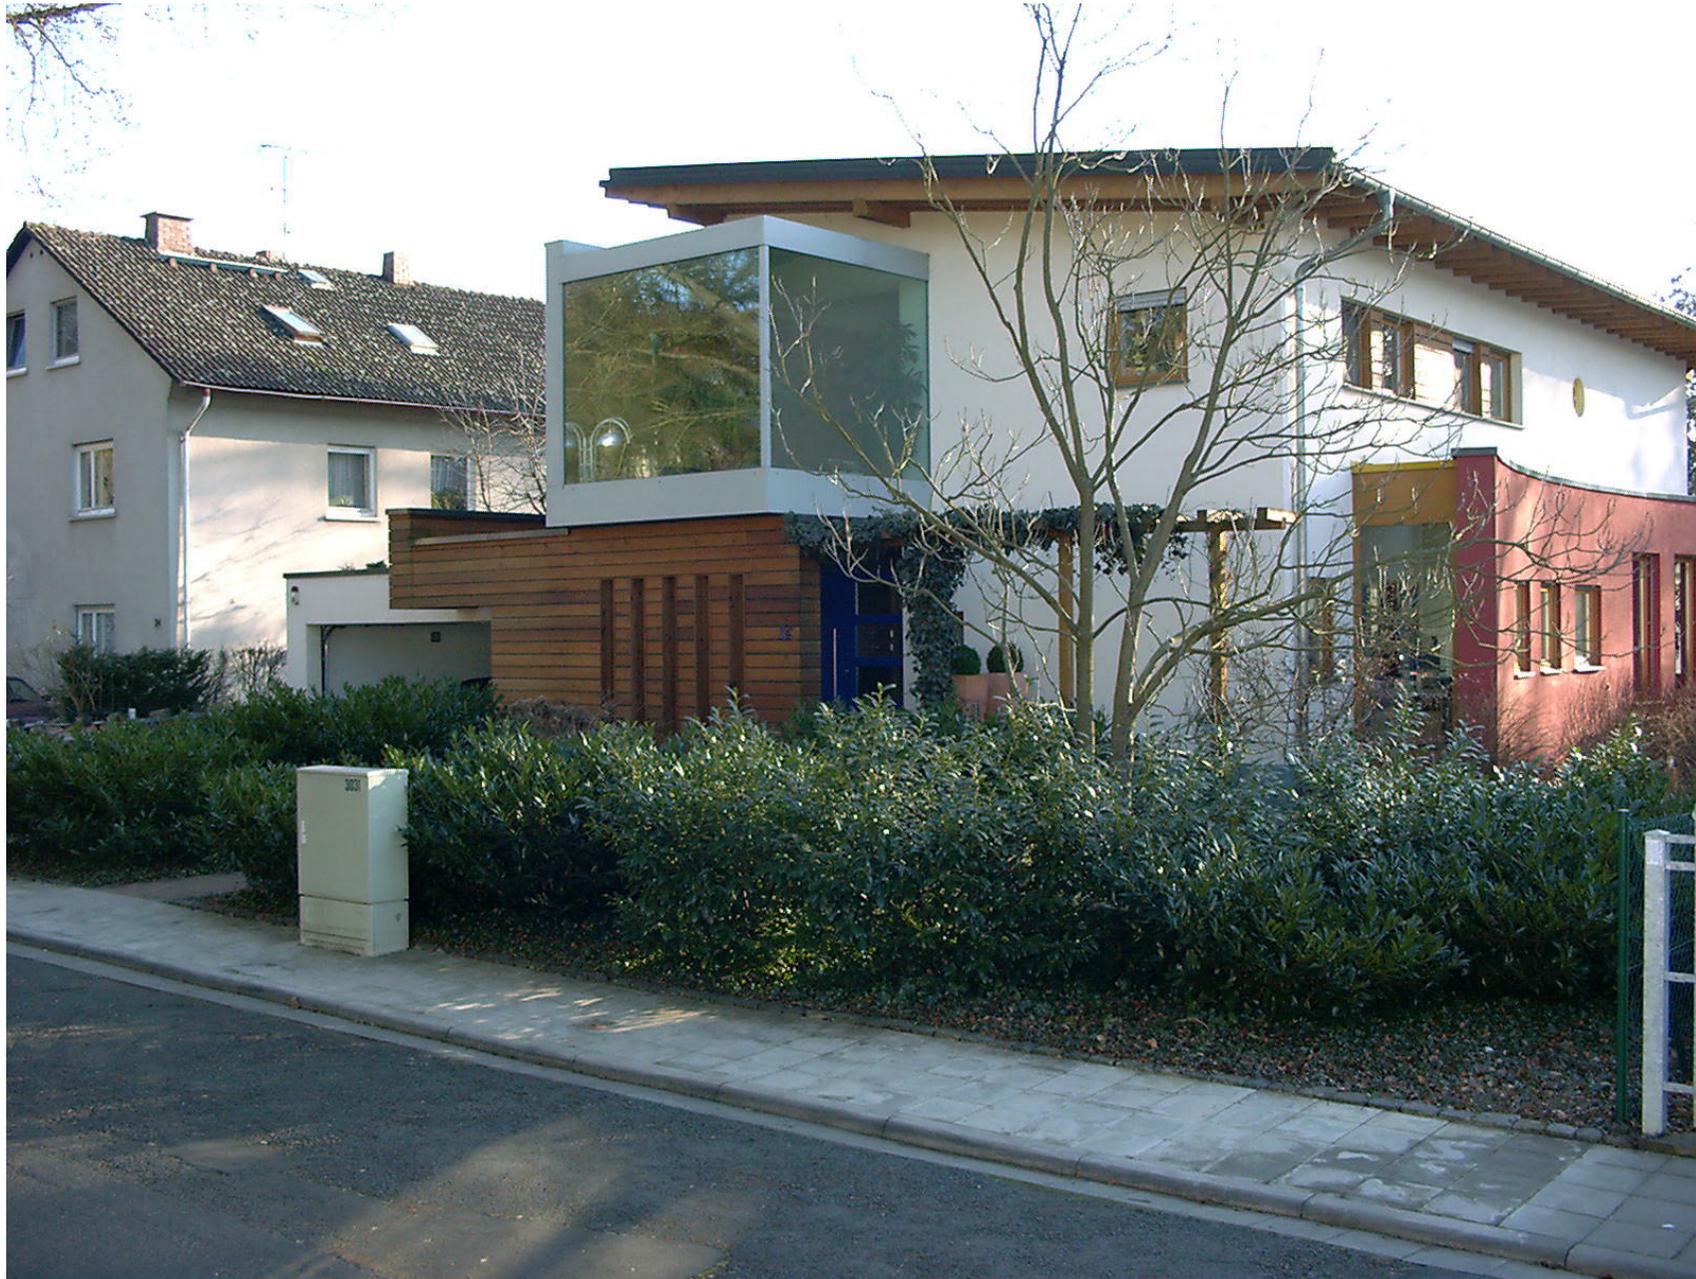
## **Fahrschacht zum Hauptstollen, Am Oberhof 26a, 2005**

Der Zugang zum Fahrschacht wurde mit einem Revisionsdeckel verschlossen und mit Mutterboden abgedeckt. Er befindet sich etwa auf der Höhe des Schaltkastens (Bürgersteig) unter dem Beet nahe der Pergola.
